事例Ｒ７－３

死　亡　災　害　等　速　報

長　野　労　働　局

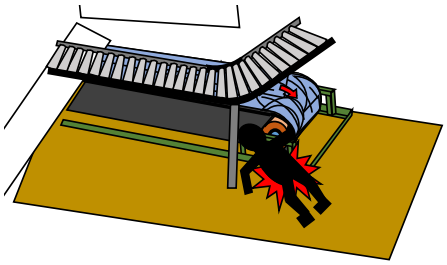
災害発生月	令和7年3月
事 業 の 種 類	製造業
災 害 の 概 要 （注1）	ベルトコンベヤーを稼働させた状態で、ベルトコンベヤーに付着した汚れを除去していたところ、ベルトとプーリーの間に右腕を巻き込まれた。 
災害防止のためのポイント （注2）	◎　はさまれ・巻き込まれのおそれのある箇所に覆い、囲い等を設けること。 ◎　機械の掃除等の作業を行う際、作業者に危険を及ぼすおそれがある場合は、機械の運転を停止させ、確実に機械が停止したことを確認してから作業を行うこと。 ◎　コンベヤーを用いて作業を開始する際、①原動機の及びプーリーの機能、②逸走等防止装置の機能、③非常停止装置の機能、④原動機、回転軸、歯車、プーリー等の覆い、囲い等の異常の有無等を確認すること。また、確認後、記録を事業場内で保管すること。 ◎　作業標準を作成し、労働者に周知徹底すること。また、日常的なヒヤリハット活動、安全衛生教育等の実施により労働者の安全衛生に関する意識の向上を図ること。 **（関係指針・ガイドライン・通達等）** ○　機械設備による災害防止対策（長野労働局 HP） ★　**はさまれ・巻き込まれ災害防止説明動画（約 10 分）** （労働者の安全教育にぜひご活用ください。） 1　はじめに（疑似的な災害の確認等） 2　安全対策の例（管理的対策・工学的対策） 3　はさまれ・巻き込まれ災害撲滅のために（機械のリスク低減3原則） 4　おわりに（安全意識の高揚に向けて） 動画はこちら↑ **【はさまれ・巻き込まれによるヒヤリハット事例】** 職場のあんぜんサイト **製造業における労働災害は、全産業の約3割を占め産業別では最多となっており、特に機械等へのはさまれ・巻き込まれによるものが多数発生しています。はさまれ・巻き込まれによる災害は、死亡や障害を残す重篤な負傷となる危険があることを十分理解し、安全対策を徹底するようにお願いします。**
